Tjära på Gotland

Om appliceringsmetoder och framställning av tjära på Gotland

Rapport 2017
Av: Frode Falkenhaus
och Pär Malmros

Gotlands Museum

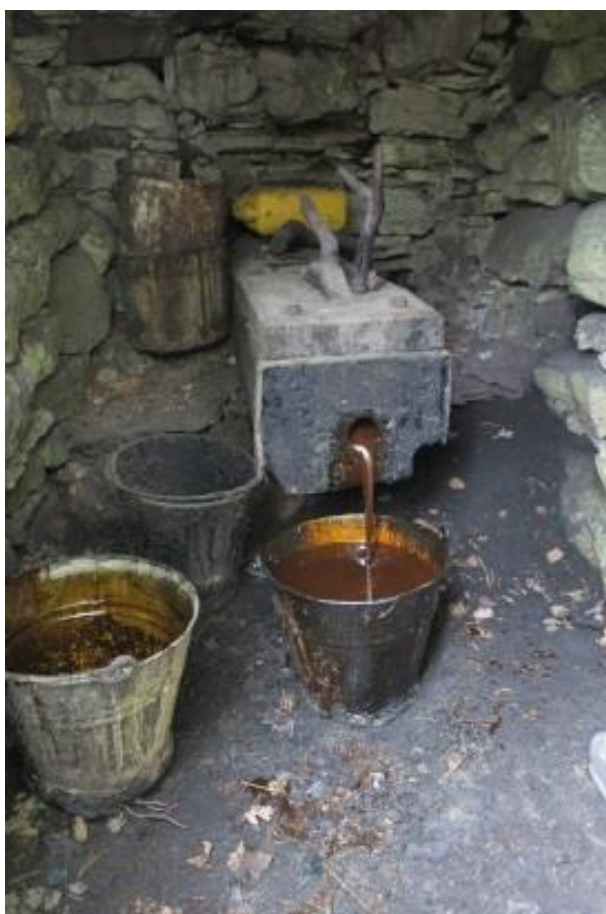
Figur 1: Tjären rinner ur källan vid Andre såide.

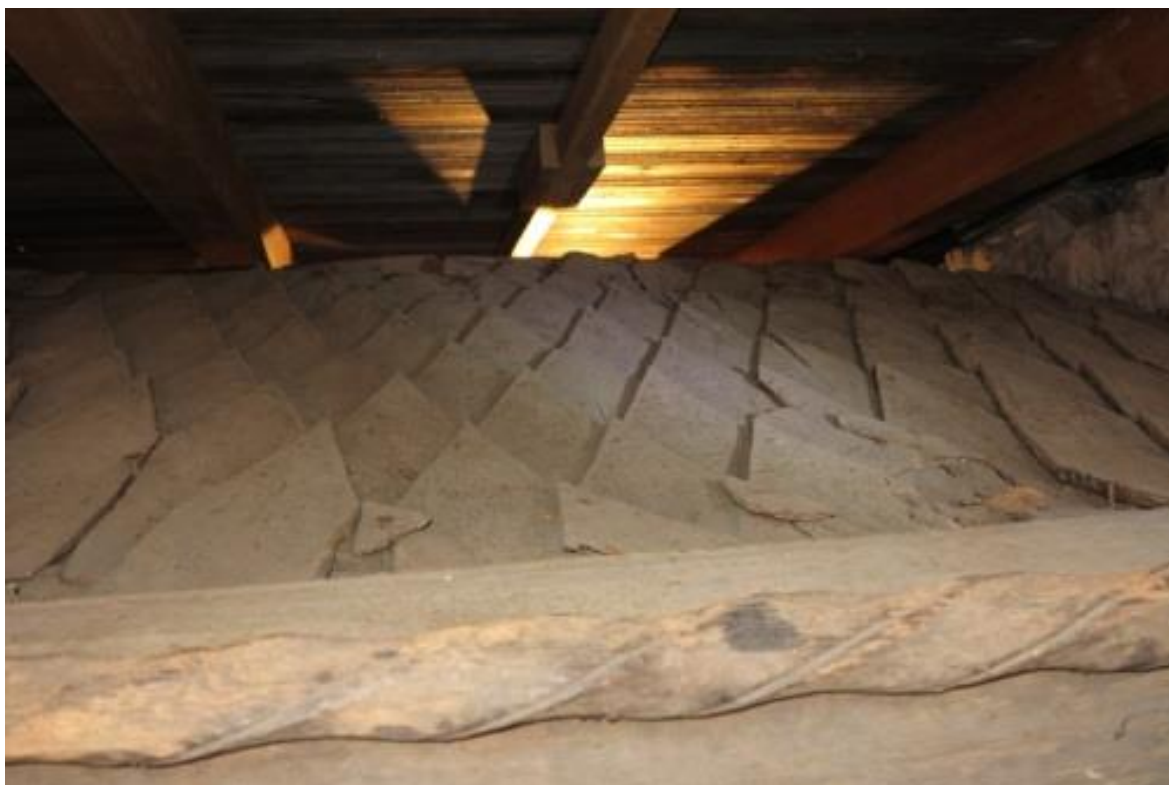
Figur 3: Garde kyrkas medeltida spåntak.

I projektet har vi också samlat in ett antal tjärprov från äldre tjärytor. Tanken var att vi skulle få hjälp av Riksantikvarieämbetet att analysera innehållet i proverna. Då de inte haft tid att hjälpa oss med analyserna har inga laboratorietest utförts. Vid okulär granskning fanns inga tydliga tecken på inblandning av kol eller sand. Några av proven är dock svarta vilket antyder att man möjligtvis färgat tjäran svart. Materialet, som bland annat kommer från gammal tornpanel från Vall kyrktorn och Garda kyrkas gamla medeltida tak, finns nu insamlat och är möjligt att göra vidare analyser på.

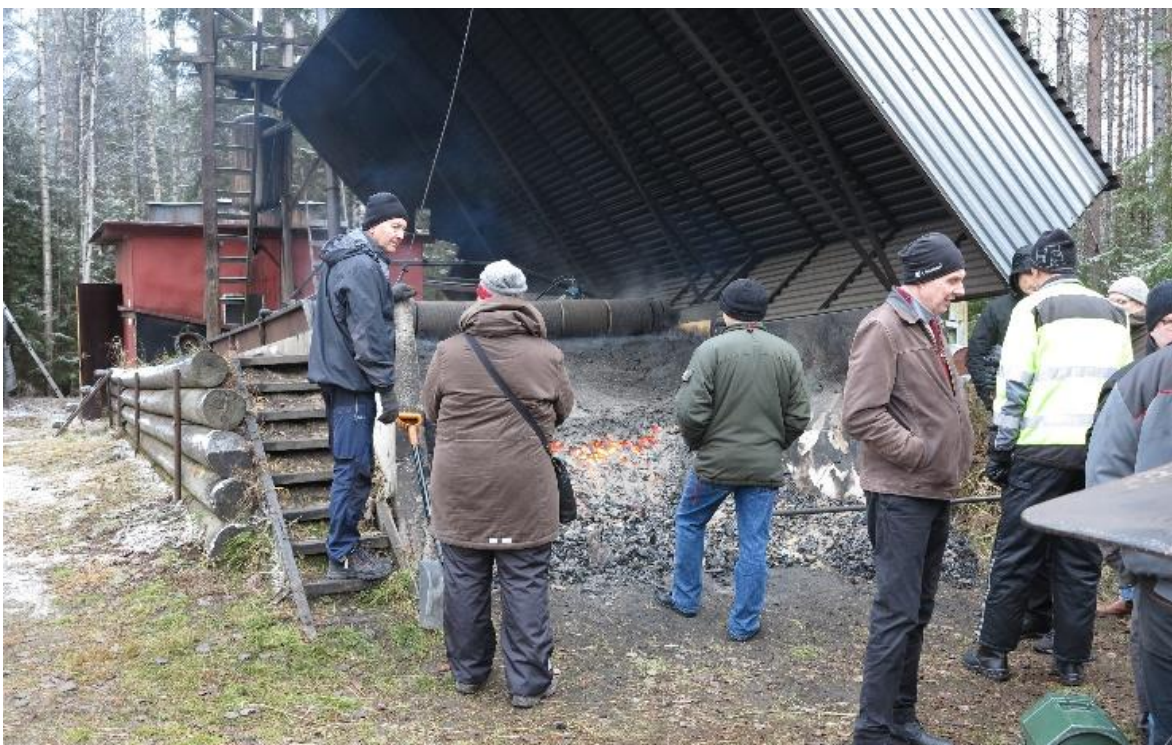
Figur 5: Topis industriella såide.

I oktober ordnades en ny träff med Nordic Tar Network, denna gång som en bussresa genom Finland. Vi besökte Orivesi klockstapel från 1781 och Keuruu gamla kyrka från 1759. Resans höjdpunkt var besöket hos Topi Hakkarainen som driver tjärföretaget Hautaterva i Saarijärvi i skogslandskapen mitt i Finland. Topi driver ett storskaligt, industriellt, såide och är Finlands största tjärproducent med en produktion på 10 ton tjära om året.

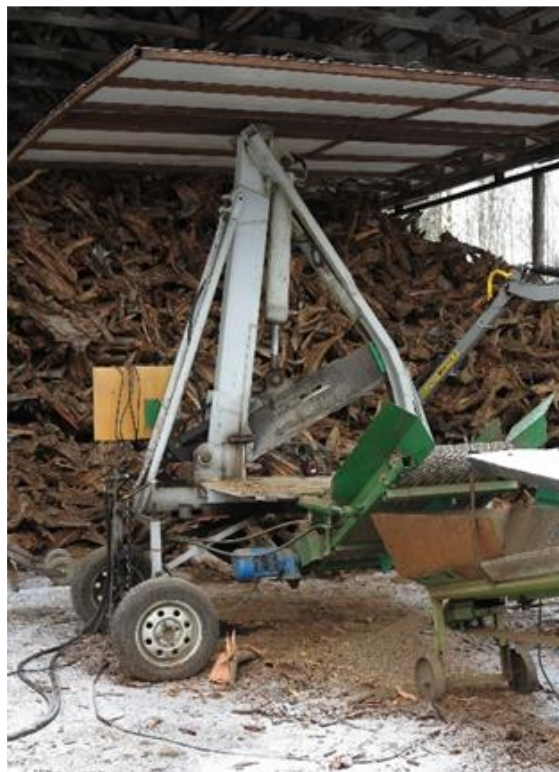
Figur 6: Med Hakkarainens stora hydrauliska kniv skärs stubbarna i småbitar.

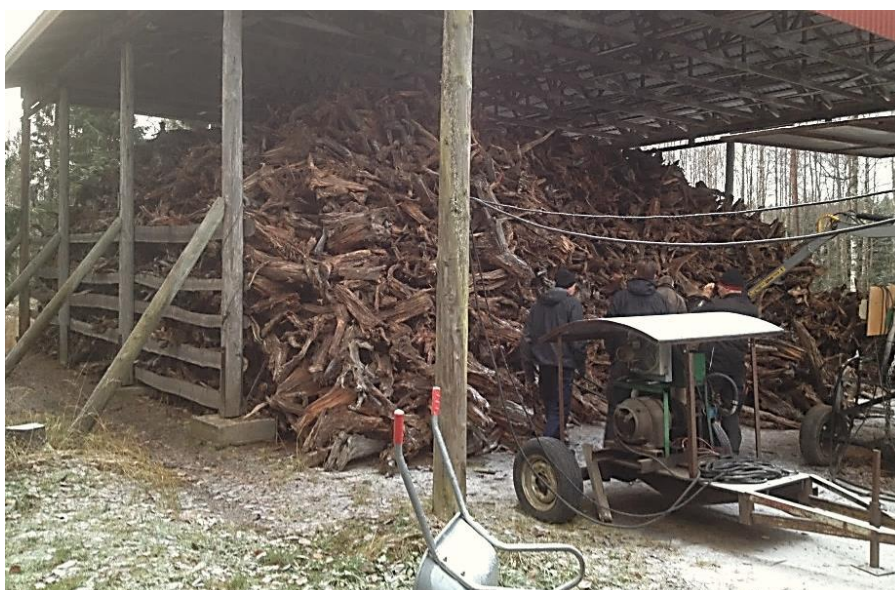
Figur 7: Topis tjärstubbar får torka i 6 år i ett luftigt lager innan de bränns.

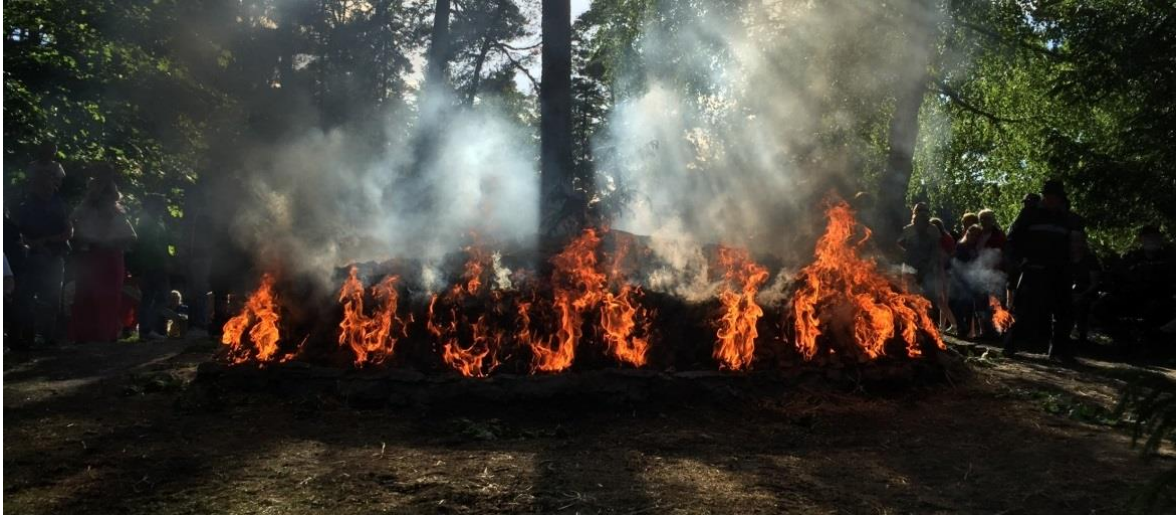
Figur 8: Ardre såide strax efter tändningen. Foto Sophie Malmros.

Ardre såide är något större än Sande såide. Ärlen har en diameter på 5.70 och ett djup på en meter. Även Ardre räknas som ett pinnsåide, trots att det finns stora likheter med ett stocksåide. I båda fallen skapas värmen i inledningen av processen genom att man tänder och eldar i en ring av vanlig ved.

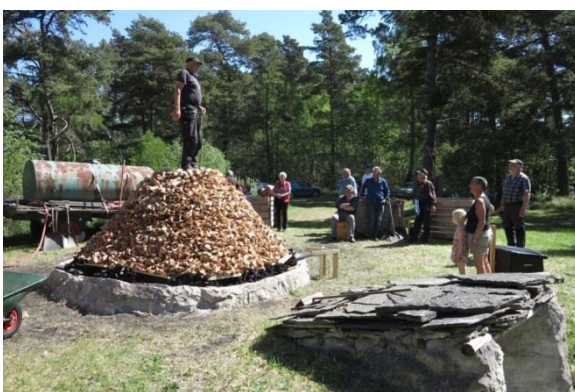
Figur 12: Sande såide under stapling.

Sande såide har en diameter på nästan 4 meter och bränns som ett ”pinsåide”. Vilket är det vanligaste sättet att bränna tjära på Gotland. Vid bränningen 2017 staplades ca 9 m³ travad ved. När staplingen var klar hade såidet fått en hög och toppig form med en total höjd från ärlens lägsta punkt på ca 2,5 meter. Veden staplades relativt noga men bankades inte med klubba. I ärlens ytterkant använde sig hembygdsföreningen av gammal obränd tjärved som staplades i en krans längst ut och som sedan användes för att tända såidet. Eldhål sparades i den yttersta ringen med ett mellanrum på ca 1 m. Såidet täcktes sedan med granris och därefter med fuktig sågdus (sågspån). Såidet tändes runt om i eldhålen vid 18 tiden måndagen den 29 maj, med början på läsidan. En lätt bris rädde under kvällen, vilket ökade utmaningen att få elden att ta sig jämt runt om såidet. Efter ett par timmar ströp man syretillförseln genom att sätta in en två tum tjock stör och packa runt om med blöt sågdus.

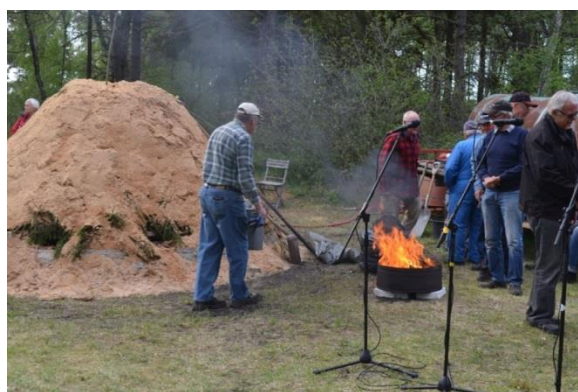
Figur 13: Sande såide inför tändning.

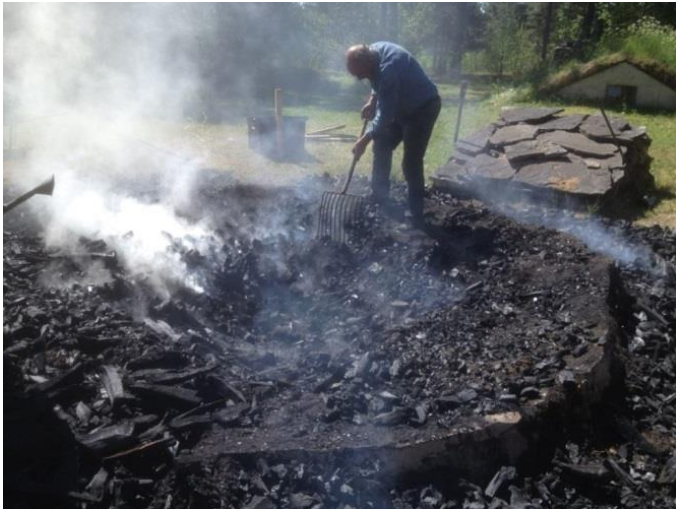
Figur 15: Sande såide rivs.

Bränningen av Sande såide gick inte alls som planerat. Normalt skulle det tagit ytterligare någon timme innan den första tjäran kommit och flödet borde varit betydligt jämnare och utspritt över en längre tid. När såidet revs torsdag den 1 juni kunde man konstatera att såidet hade stora mängder kol och även en hel del oförkolad ved i botten av ärden. Inne bland allt kol kunde också stora förbrända klumpar av tjära skönjas. Naturligtvis finns det flera orsaker till varför det blev som det blev. För projektet gav det nyttiga mätvärden och erfarenheter vad som händer när allt inte går som det är tänkt och man kan fundera på varför branden uppstod. Blev såidet för högt och toppigt och därmed svårare att kontrollera? Packades veden för dåligt så att gasfickor kunde bildas inuti såidet?

Fick det för bra fart vid tändningen och började man kväva elden för sent? I omtanke för mätutrustningen kolade man inte ur som man brukar göra, vilket bidrog till att tjocka lager med kol bildades i såidet. Vilken påverkan kan det ha haft på händelsförloppet? Trots en misslyckad bränning gav Sande såide ändå ca 400 liter tjära efter att tjärvattnet tappats av. Omräknat gav såidet ca 44 liter per m³ travad tjärved.

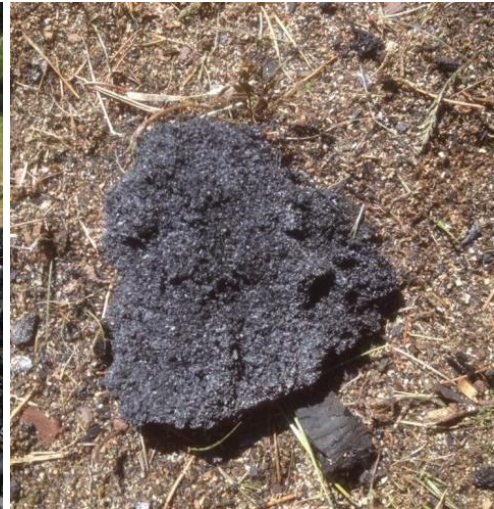
Figur 16: Förkolnat sågdus och tjära.

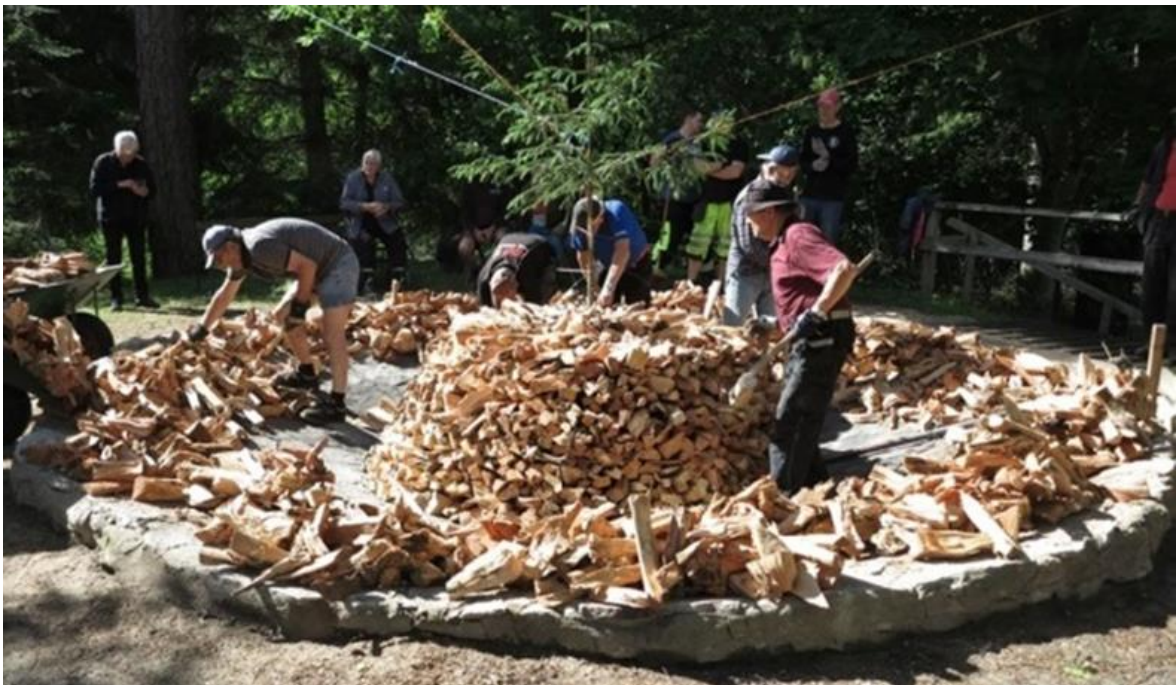
Figur 17: Ardre såide under stapling. Notera träklubban som används till att packa stacken.

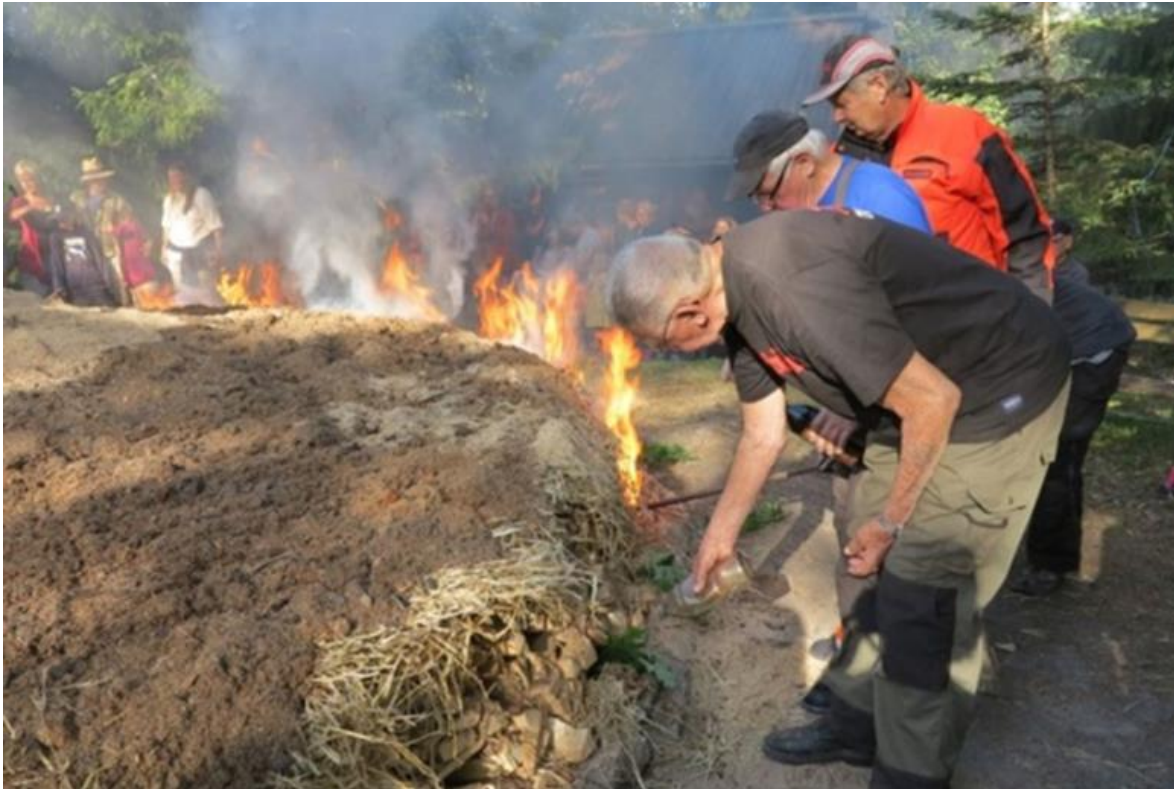
Figur 18: Ardre såide tänds.

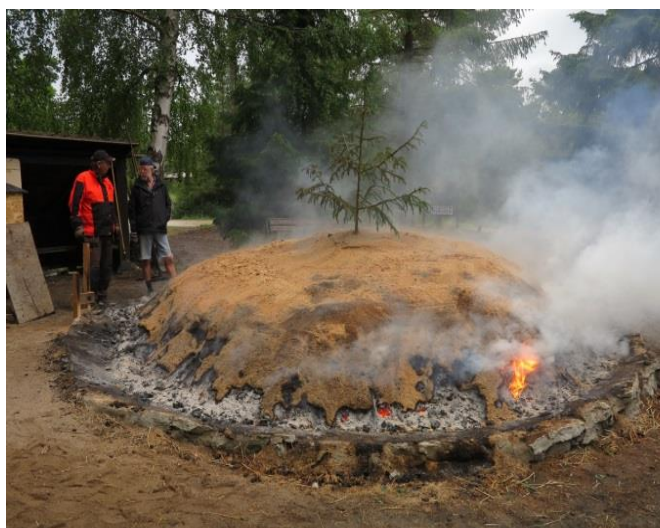
Figur 20: Ardre säide ca ett dygn in i processen

Bränningen gick mycket bra och såjdeslaget var nöjda med resultatet. Medvetet hade man bestämt sig för att bränna såjdet i lugnt tempo. Det tog nästan 3 dygn, ca 5-6 timmar längre än man normalt brukar bränna. Det bekräftas också av de mätdata som registrerades i termoelement 1, 2 och 3.

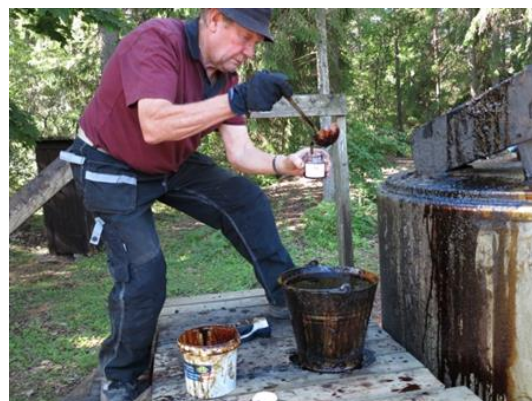
Figur 21: Ett tjärprov tas för varje hink och loggas.

För att undersöka hur bra tjäran är som tillverkas på Gotland idag genomfördes under försommaren temperaturmätningar i två såiden. I kombination med mätningen togs också tjärprov ur respektive hink som tömdes ur såidet. Skälet till mätningen var att vi ville undersöka när i processen olika tjärkvaliteter bildas och jämföra resultatet med tidigare genomförda mätningar utförda av Inger Marie Egenberg (Egenberg, 2003).

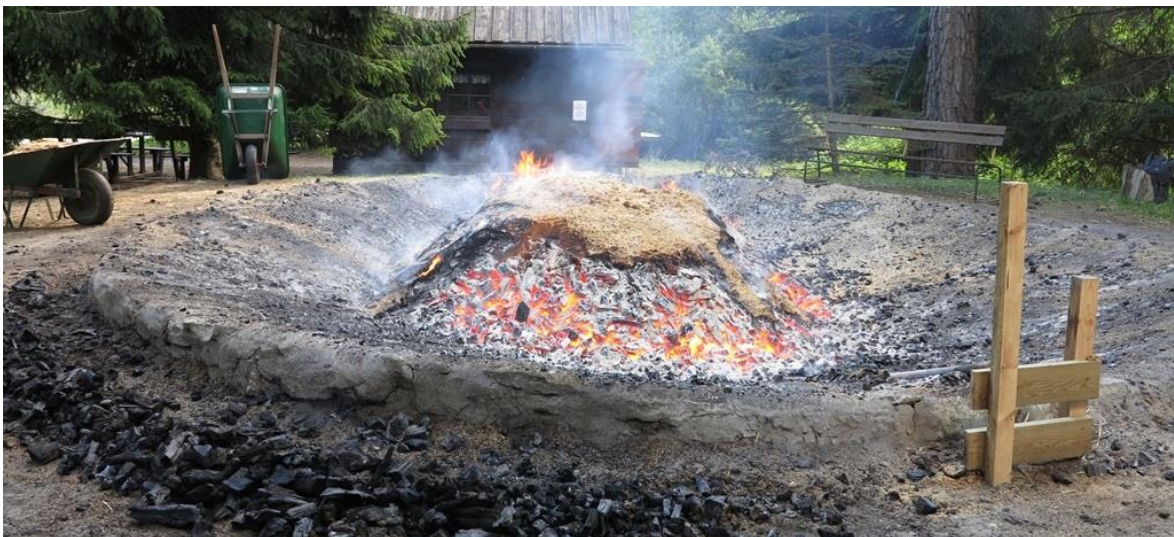
Figur: 22: Ardre såide har snart brunnit färdigt.

Ardre såide gav ca 685 liter tjära med en ljus och bra kvalitet efter att tjärvattnet tagits bort. Det ger ett utbyte på ca 68 liter per m³ travad ved. Den långsamma bränningsprocessen, vedstackens flacka lutning, noggrann stapling och att såjdet brann jämt runt om hela ärden, är avgjort saker som påverkat resultatet även om kvaliteten på tjärveden spelar stor roll. Vid urkrattningen visade det sig att all ved var förkolnad.

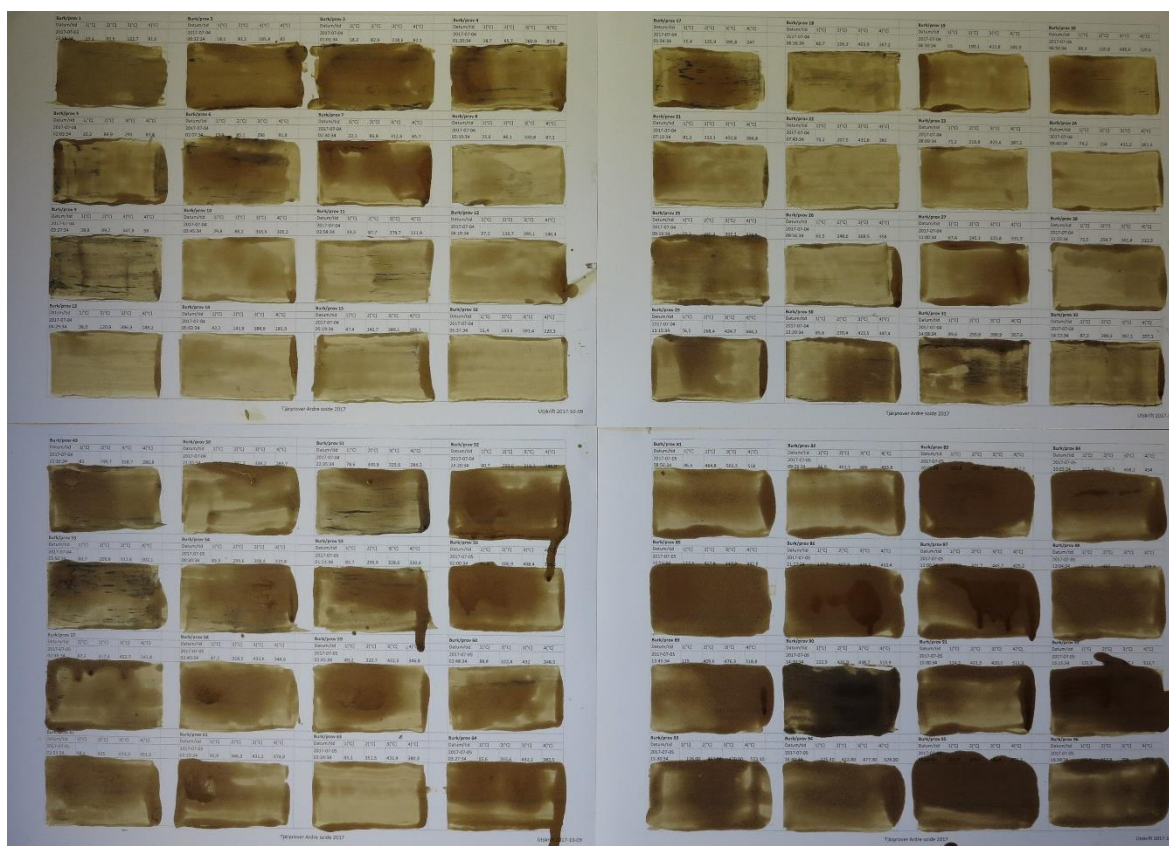
Figur 27: Urval av uppstrykningsprov på papper med prover från Ardre såide. Notera färgnyansen som går från lust till mörkare allt som bränningen fortskrider.

Genom att stryka upp proven på papper var det möjligt att göra en bedömning av tjärans kulörförändring över tid, se eventuella orenheter och grovt kunna uppskatta tjärprovernas inträngning samt förmåga att bilda film. Riksantikvarieämbetet har utarbetat en metod där man på ett enkelt sätt skall kunna bedöma tjärans kvalitet genom att stryka upp prov av tjäran på papper (*Trätjära: Bedömning av kvalitet*, 2016). I sina test hade man också med en parameter där man kunde se hur fort tjäran torkar. De flesta tjärytorna i vårt test tog lång tid på sig att torka, för flertalet flera veckor.

Det finns ett samband mellan tjärans kvalitet och torktid, tjärans förmåga till inträngning och i viss mån också kulör (*Trätjära: Bedömning av kvalitet*, 2016). Torkar tjäran fort, har den låg inträngningsförmåga och är den ljus innehåller den sannolikt en stor del hartsämnen och har lättare att bilda en film på ytan som är mer motståndskraftig mot UV-ljus och är mer vattenavvisande. Papperstestet gav en bra inblick i hur tjäran förändras över tid i ett såide. Framförallt gick det att se det tydligast på proven tagna ur Ardre såide. I början och i mitten av processen är tjäran ljus och flyter inte heller ut på pappret i någon större utsträckning. Ju närmare slutet man kommer desto mörkare blir tjäran och den flyter allt mer ut på pappret. (Se bilaga 2.)

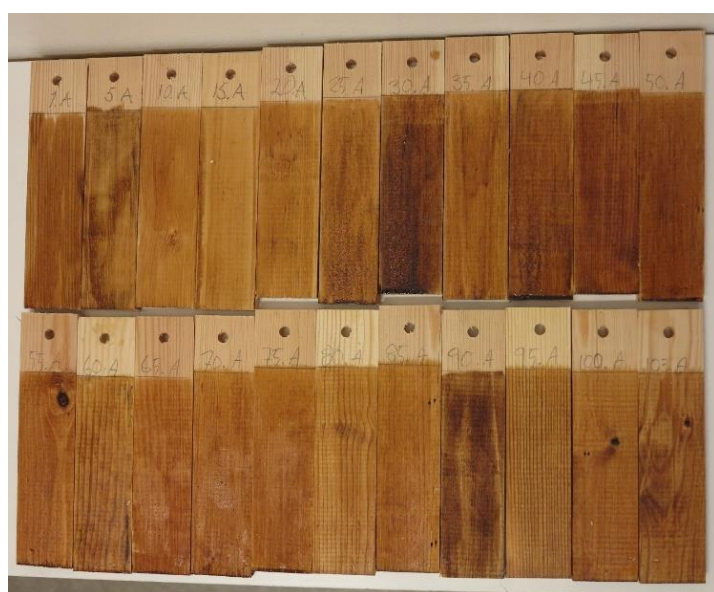
Figur 28. uppstrykningsprov på hyvlad furu med prover från Ardre såide.

Uppstrykningen på trästavar ger också svar på tjärans kulör och förmåga att bilda en film. Här är det dock inte lika tydligt vilken inträngnings –förmåga tjärprovet har.

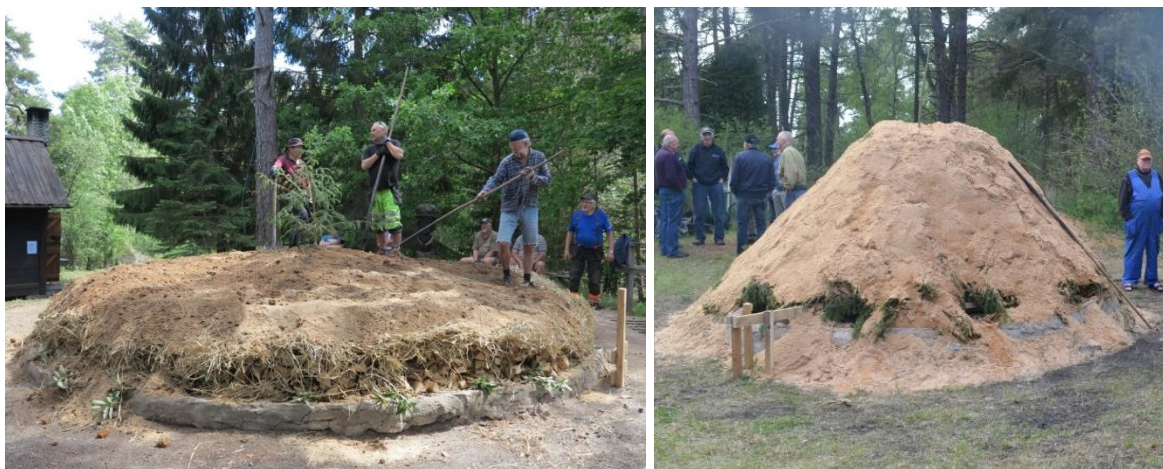
Figur 29-30: Sande och Andre Soide – en formstudie.

Vi har reflekterat över detta tillsammans med såideslagen och kommit fram till att formen på såidet och hur såidet antänds är oerhört viktig. Sande såide var konformat med brant sluttande sidor. Trots granris var det svårt att få upp tillräckligt tjocka lager med sågdu och få det att stanna kvar. Det visade sig efteråt att denna inte var tillräckligt blöt vilket gav ett dåligt syreisolerande skikt. Den höga formen och relativt löst packade stacken gav en skorstensliknande effekt som säkert påskyndade branden i såidet. Ardres flackare form på såidet, där tjärveden antändes av tändvedens glödbädd, gav möjlighet till en mer kontrollerad bränning där det var lättare att styra mot långsammare process och lägre temperatur.

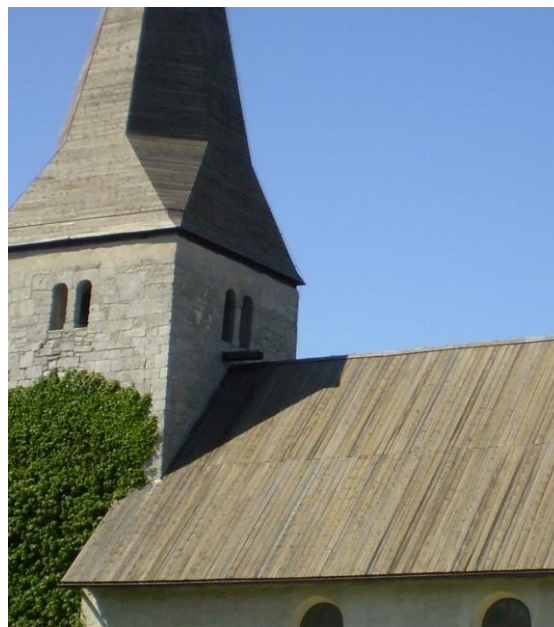
Figur 31: Fröjel kyrka med tjärat tak som solen sliter hårt på.

Trots denna omfattande mängd tjära är träskyddet bristfälligt då solen efter bara några år bränner bort mycket av de tunna lagren. En annan anledning till att det arbetas med tunna tjärlager är svårigheten att få tjäran att stanna kvar på ett sluttande tak när sommarsolen steker.

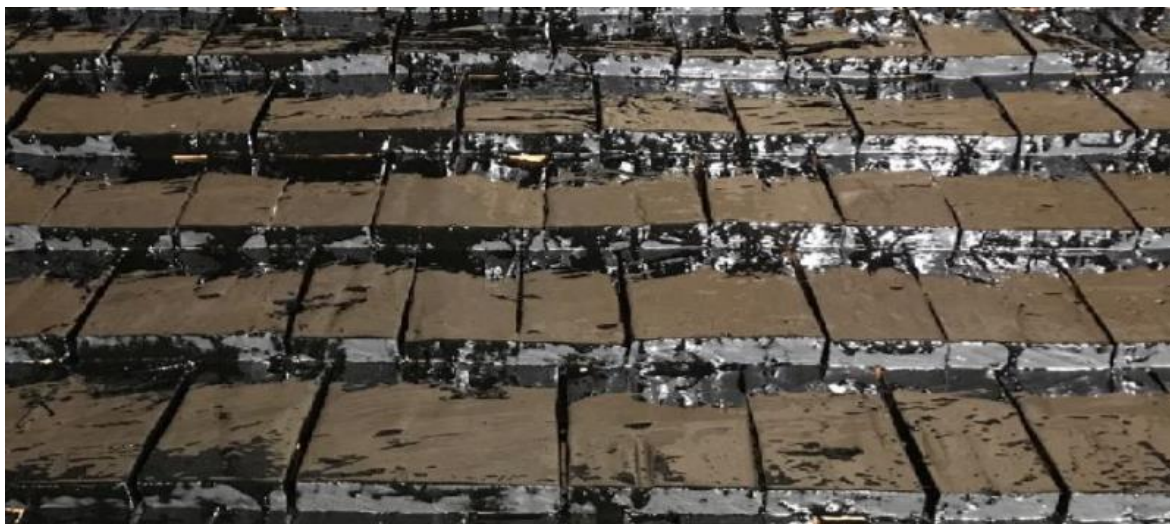
Figur 32: nysmort spåntak på Tiondeboden i Ingatorp. Förtjockad tjära som varar över tid. Foto: K. Melin.

I samband med restaureringen av spåntaket på Tiondeboden i Ingatorp resonerade man kring möjligheterna att använda sig av metoder för tjärsmörjning som håller längre och som på så sätt kan bidra till lägre underhållskostnader på sikt. Ingatorps församling och stiftsantikvarie Gunnar Nordanskog engagerade sig i detta trots att material och arbetskostnad blev initialt dyrare.

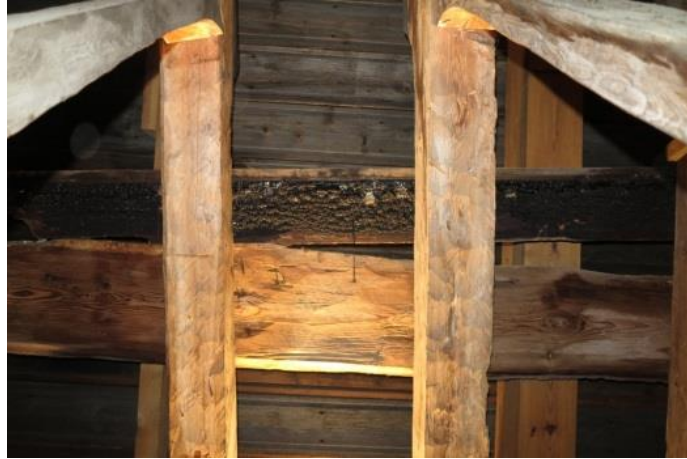
Figur 33: Återanvänt virke med tjockt tjärlager på Garda kyrkvind. Är den från det gamla taket?
